Analisis Keandalan Sistem Proteksi Kebakaran Pada Bangunan Gedung

(Studi Kasus : Gedung Rumah Sakit Pratama Kabupaten Maybrat Provinsi Papua Barat Daya)

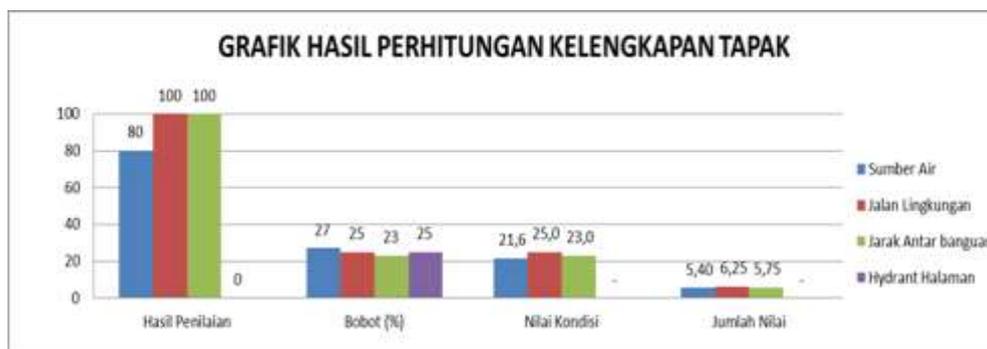
Gambar 3. Hasil Penilaian Kelengkapan Tapak di Rumah Sakit Umum Maybrat Tahun 2024

Hasil perhitungan yang digambarkan dalam bentuk grafik diagram batang di atas Menunjukkan bahwa, kelengkapan tapak di Rumah Sakit Umum Maybrat "Cukup" memenuhi persyaratan dan pedoman. Nilai keandalan sistem Persentase di lokasi penelitian mencapai 17,40%, dengan bobot sebesar 25%."

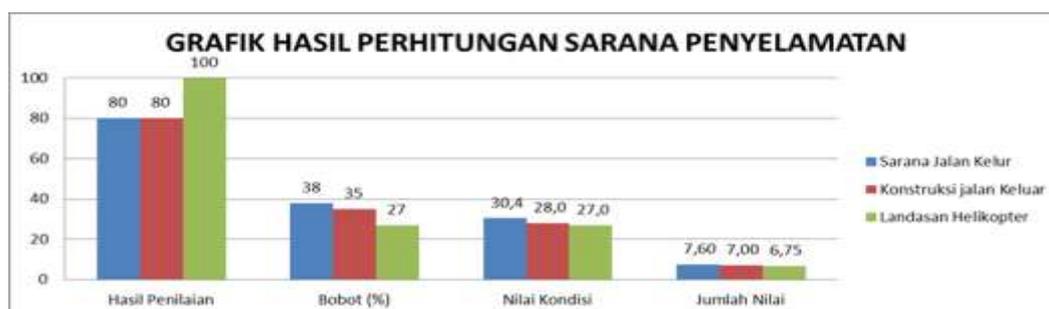
Gambar 4. Hasil Penilaian Sarana Penyelamatan di Rumah Sakit Umum Maybrat Tahun 2024

Berdasarkan hasil perhitungan yang tertera dalam grafik diagram batang di atas menunjukkan bahwa sistem keselamatan kebakaran merupakan komponen penting dari sistem penyelamatan di Rumah Sakit Umum Maybrat "Baik" memenuhi persyaratan dan pedoman. Nilai keandalan sistem pada lokasi penelitian adalah 21,35% dengan nilai bobot sarana penyelamatan 25%.

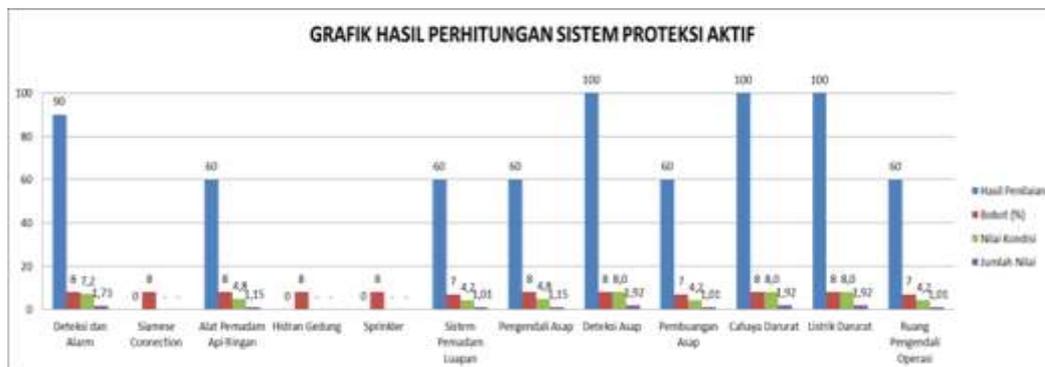
Gambar 5. Penilaian Sistem Proteksi Aktif di Rumah Sakit Umum Maybrat Tahun 2024

Berdasarkan perhitungan Diagram batang diatas menunjukkan nilai keandalan sistem proteksi aktif pada lokasi penelitian adalah sebesar 11,81% dengan bobot sebesar 24% yang menggambarkan kinerja sistem proteksi aktif gedung Rumah Sakit Umum Maybrat “Kurang” memenuhi syarat dan pedoman yang berlaku.

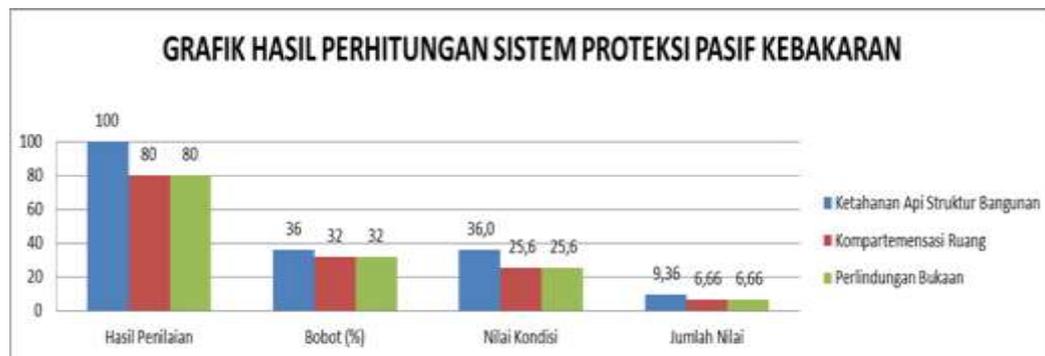
Gambar 6. Penilaian Sistem Proteksi Pasif Rumah Sakit Umum Maybrat Tahun 2024

Berdasarkan gambar grafik di atas, nilai keandalan total sistem proteksi pasif di lokasi penelitian adalah sebesar 22,67% dengan bobot sebesar 26% yang menunjukkan kinerja sistem proteksi pasif pada bangunan gedung. Rumah Sakit Umum Maybrat “Baik” memenuhi syarat dan syarat penilaian yang berlaku yang berlaku.

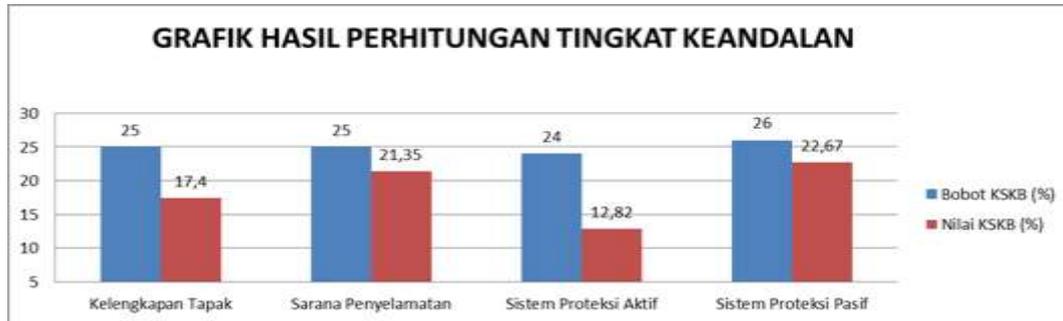
Gambar 7. Penilaian Tingkat Keandalan Sistem Keamanan Gedung Dari Bahaya Kebakaran Rumah Sakit Umum Maybrat Tahun 2024

Berdasarkan hasil perhitungan keandalan sistem keselamatan kebakaran pada grafik diatas yang merupakan hasil penjumlahan penilaian syarat kelengkapan tampak, Sarana Penyelaman, Sistem pencegahan kebakaran bangunan aktif dan pasif gedung rumah sakit umum Maybrat. Hasil perhitungan keandalan sistem proteksi pada Rumah Sakit tersebut memiliki nilai KSKB sebesar 73,23% dari nilai 100%. Hal ini menggambarkan tingkat keandalan sistem kebakaran rumah sakit tersebut masuk dalam kategori “CUKUP”, berdasarkan Pedoman Pemeriksaan Keselamatan Bangunan Gedung (Pd-T- 11-2005-C)

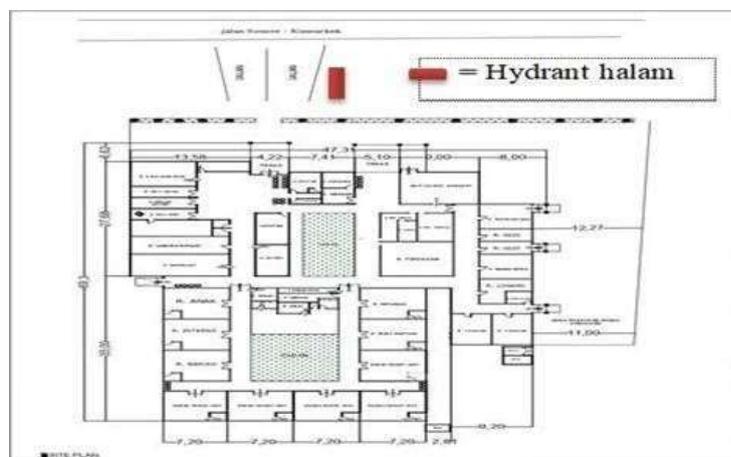
Gambar 8. Rekomendasi Penempatan *Hydrant* Halaman

Gedung Rumah Sakit Umum Maybrat belum menyediakan *hydrant* halaman. Menurut Peraturan Permen No.26/PRT/2008 dari Departemen Pekerjaan Umum tahun 2008 *hydrant* halaman harus berada di dekat jalur mobil pemadam setiap titik pada jalur tersebut dalam radius lima puluh meter dari *hydrant* halaman.

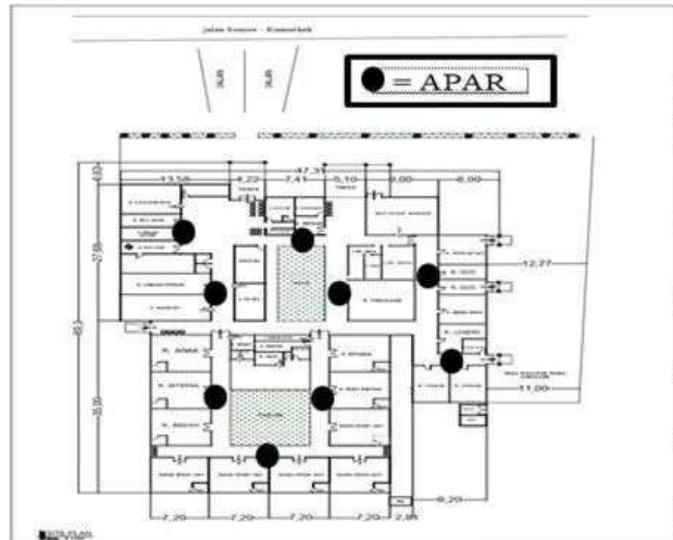
Gambar 9. Rekomendasi untuk menentukan rencana peralatan alat api ringan (APAR).

Berdasarkan observasi di lokasi penelitian, gedung Rumah Sakit Umum Maybrat belum menyediakan Alat Menurut ketentuan, setiap unit (APAR) harus mencakup area dengan luas lantai maksimal 100 m². cakupan APAR sebanyak 9 buah pada lantai satu.

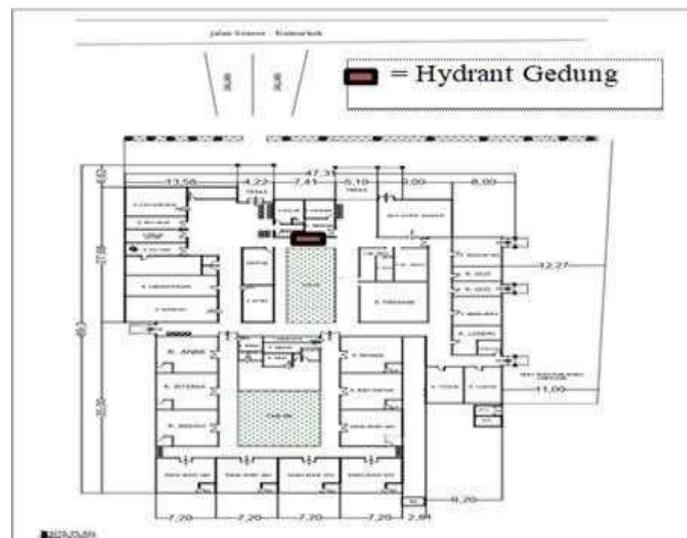
Gambar 10. Rekomendasi untuk menentukan letak *Hydrant* Gedung

Gedung Rumah Sakit Umum Maybrat tidak menyediakan *hydrant* gedung . Menurut Peraturan Permen No.26/PRT/2008 dari Departemen Pekerjaan Umum tahun 2008 Bangunan yang lebih dari 15 meter harus dilengkapi dengan pipa tegak dan selang kebakaran di kotak *hydrant*, sesuai dengan Persyaratan Teknis Sistem Pencegahan Kebakaran.

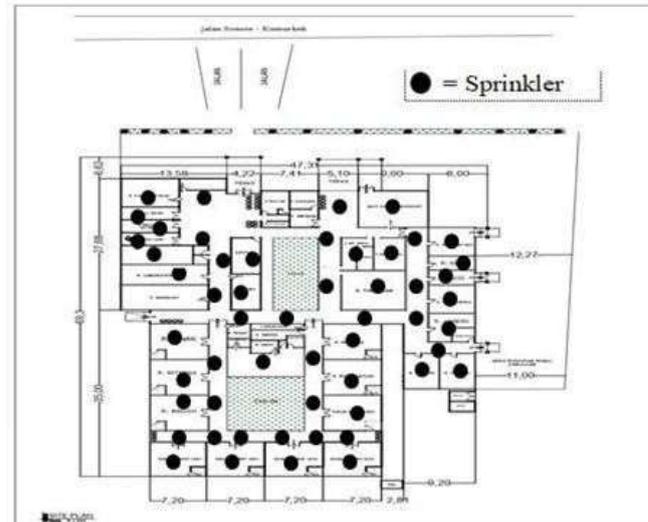
Gambar 11. Rekomendasi untuk menentukan letak *Srinkler*.

Gedung Rumah Sakit Pratama di Kabupaten Maybrat belum dilengkapi dengan alat *sprinkler*. Berdasarkan Peraturan yang dibuat oleh Menteri Pekerjaan Umum No.26/PRT/2008 Tahun 2008 mengenai Persyaratan Teknis Sistem Pemadam Kebakaran pada Bangunan dan

Lingkungan , semua bangunan gedung kecuali kelas 1 wajib mempunyai alat *sprinkler* sebagai upaya antisipatif untuk melindungi bangunan gedung dari kebakaran pada saat kebakaran dengan jarak 5-6 m.

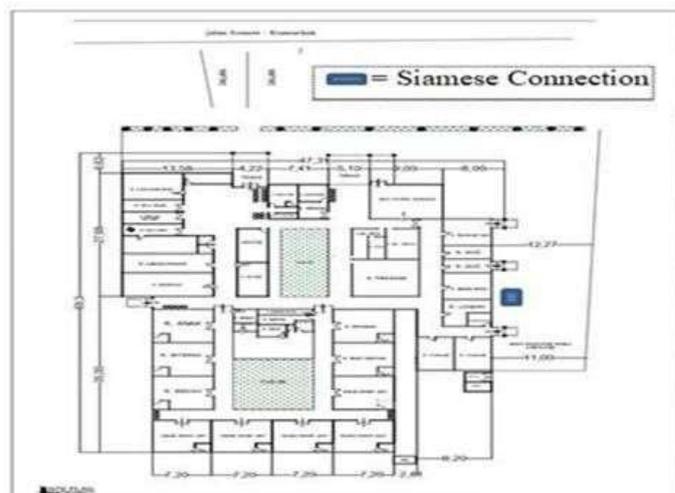
Gambar 12. Rekomendasi untuk menentukan letak alat *Siamese Connection*

Berdasarkan hasil observasi pada lokasi penelitian Rumah Sakit Umum Maybrat belum menyediakan alat *Siamese Connection* Sesuai Peraturan yang ditetapkan oleh Menteri Pekerjaan Umum No.26/PRT/2008, persyaratan lingkungan hidup bangunan gedung, Pemilik dan pengelola gedung mungkin diwajibkan oleh otoritas lokal (OBS) untuk memasang sambungan *siamese* ditempat-tempat yang muda di akses ke atau di dalam gedung atau lingkungan gedung.
