## **Analisis Kegagalan Produk Baut Pengikat Pada *Unit Fuel Pump* Kendaraan Roda Dua**

**Sutiana<sup>1</sup>, Edward Simanjuntak<sup>1\*</sup>**

<sup>1</sup>Jurusan Teknik Mesin, Politeknik Negeri Bandung, Kabupaten Bandung Barat, Indonesia

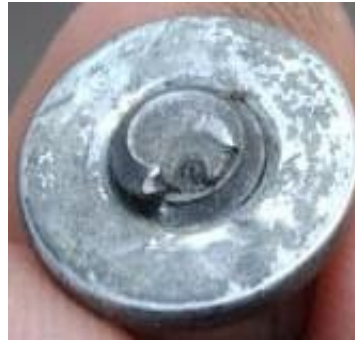
**Gambar 3.** Kondisi Kerusakan Puntiran

Pengujian kerusakan yang dialami pada komponen baut tersebut diakibatkan oleh pemberian momen atau puntiran terlalu besar sehingga mengakibatkan kerusakan baut akibat momen puntiran (Brooks & Choudhury, 1993). Kerusakan tersebut dapat dilihat pada Gambar 3.

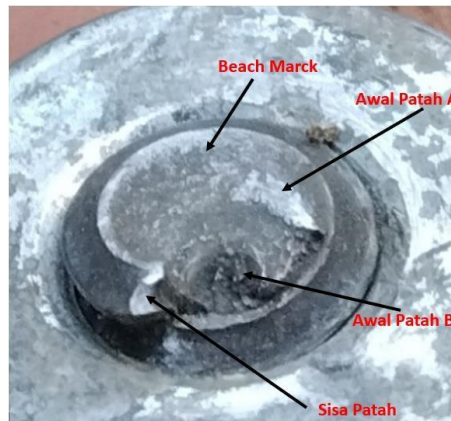
**Gambar 8.** Pemeriksaan Dengan Fraktografi

Pada gambar dibawah, merupakan dari pemeriksaan fraktografi dengan permukaan patah lelah (*Fatigue fracture*) dan awal patah dimulai dari Tengah baut (awal patah). Terlihat garis Pantai yang menunjukkan area patah pada baut. Pada kondisi tersebut baut menerima gata momen terlalu besar yang akhirnya terjadi patah lelah.

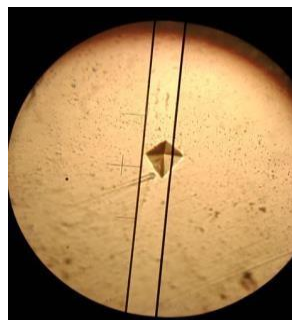
**Gambar 9.** Visual Kekerasan Vickers

Setelah dilakukan 2 kali pengujian kekekerasan dengan metode Vickers. Didapatkan hasil dengan nilai kekerasan, HRC, D1, dan D2 sebagai berikut

No	Kekerasan HV	HRC	D1	D2
	259.6	23.9	35.80	39.79
2	259.7		35.78	39.80

Berdasarkan rumus diatas, dibuktikan bahwa nilai HV yang didapat adalah sama dengan hasil dari pengujian, dinyatakan bahwa kekerasan pada komponen baut sekitar 259.6 HV

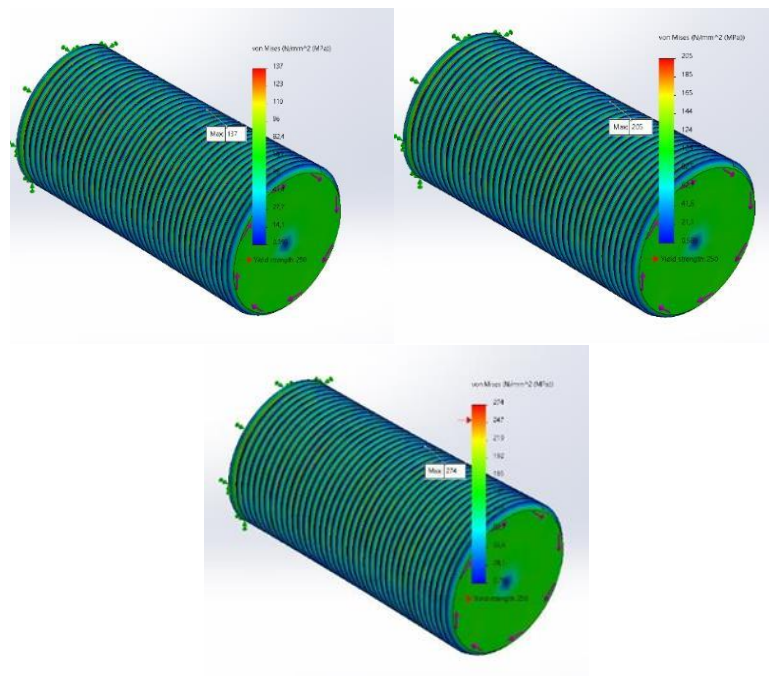
**Gambar 10.** Tegangan Maksimum Pembebanan 10, 15 dan 20 Kgf

Hasil dari pengujian CAE pada model yang telah diberikan beban sebesar 10kgf, 15kgf dan 20 kgf dengan menggunakan metode FEM adalah sebagai berikut

No	Momen Torsi (N.m)	Maksimum stress (Mpa)	Yield Strength
1	10 kgf	137	
2	15 kgf	205	250
3	20 kgf	274

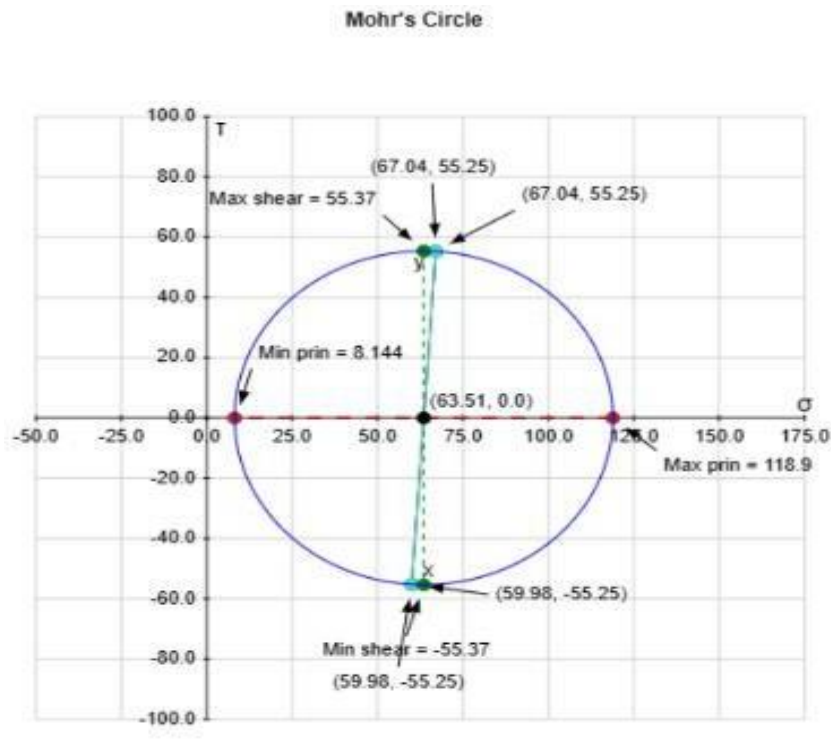
**Gambar 11.** Lingkaran Mohr

Dari Lingkaran mohr dapat disimpulkan bahwa tegangan geser maksimal adalah 55.37 Mpa

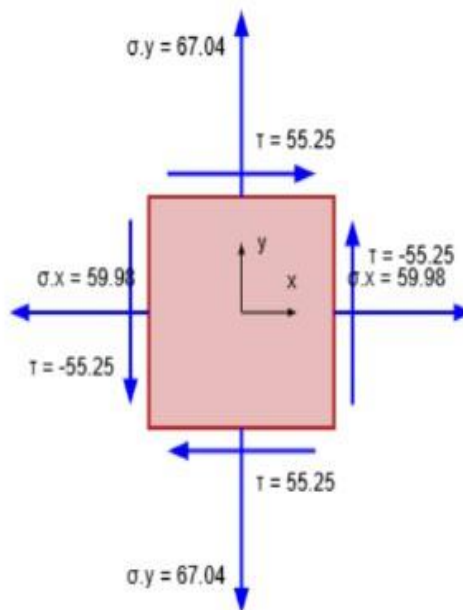
**Gambar 12.** Tegangan Yang Terjadi Pada Material

Tegangan yang terjadi didapatkan dari hasil pengujian metode elemen hingga dengan beban 20kgf didapatkan hasil berupa:

- a. *Normal Stress X* : 59.980 Mpa
- b. *Normal Stress Y* : 67.040 Mpa
- c. *Shear Stress on Y Face* : 55.253 Mpa

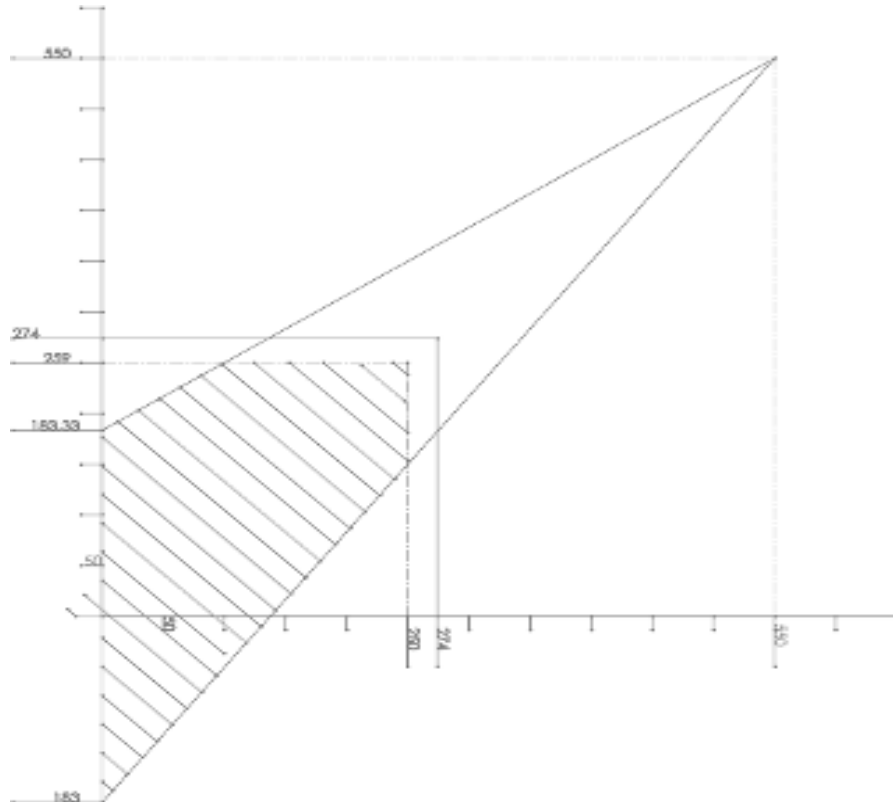
**Gambar 13.** Diagram *goodman*

Diagram Goodman bertujuan untuk mengetahui nilai maksimal fatigue pada material dan titik fatigue yang terjadi pada komponen Baut yang menerima tegangan maksimal sebesar 274 MPa. Pada diagram tersebut dapat disimpulkan bahwa tegangan maksimal yang terjadi pada Baut Berada diatas tegangan fatigue izin. Maka, material tersebut mengalami patah lelah.
