## Integrasi Instalasi Listrik Dan Optimalisasi Elektronika Di Mushola Al-Barkah

**Abstrak** - Kenyamanan serta keamanan sarana prasarana ibadah publik memiliki peranan krusial untuk menunjang kekhusyukan jamaah serta kelancaran kegiatan keagamaan masyarakat. Kegiatan Pengabdian kepada Masyarakat (PkM) ini bertujuan mengatasi permasalahan fundamental terkait sistem kelistrikan dan kenyamanan termal di Mushola Al-Barkah, Kelurahan Pondok Benda, Pamulang. Berdasarkan hasil survei awal dan pengamatan di lapangan, didapatkan mitra menghadapi potensi bahaya keselamatan akibat penataan jaringan kabel yang tidak teratur tanpa pelindung, tingkat pencahayaan yang redup akibat armatur tua, serta tingginya suhu didalam ruangan akibat kerusakan kipas angin. Metode pelaksanaan dirancang secara sistematis melalui tiga tahapan utama: persiapan (survei lokasi, analisis kebutuhan material, serta koordinasi bersama DKM), pelaksanaan (perapihan dan peremajaan instalasi listrik berstandar PUIL, penggantian 10 titik lampu LED Philips 19 Watt, serta penambahan 2 unit kipas angin turbo), dan evaluasi (pengujian teknis serta survei kepuasan mitra). Hasil kegiatan menunjukkan terjadinya transformasi menye

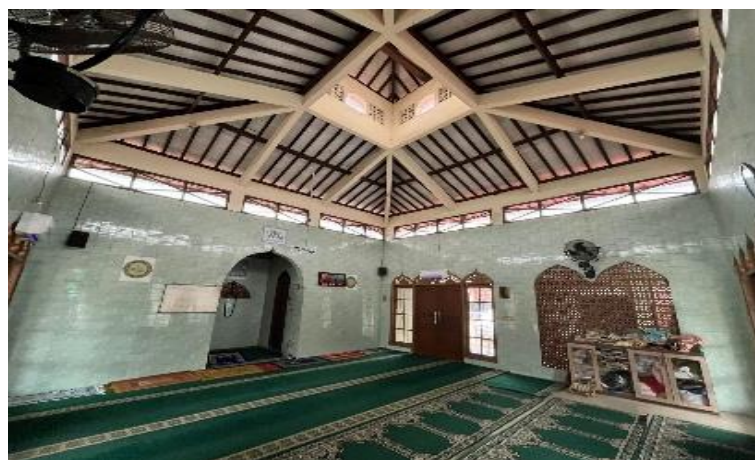
Tahap persiapan diawali dengan peninjauan dan observasi langsung ke lokasi Mushola Al-Barkah untuk memetakan kondisi bangunan, tata letak jaringan listrik eksisting, tingkat pencahayaan awal, serta sirkulasi udara di dalam ruangan. Hasil pemantauan mengonfirmasi bahwa instalasi kabel di area dalam dan teras terpasang tidak teratur tanpa pelindung (conduit), beberapa titik penerangan redup, serta kipas angin dinding dalam kondisi mati.

**Gambar 1.** Kondisi Instalasi dan Area Mushola Sebelum Perbaikan

Sebelum intervensi PkM dilakukan, kondisi jaringan kelistrikan Mushola Al-Barkah sangat rentan mengalami gangguan teknik. Sambungan kabel yang longgar dan kawat terkelupas tanpa pelindung sangat berpotensi menimbulkan busur api (*arcing*) saat beban puncak (Suryatmo, 2019). Melalui penataan ulang menggunakan pipa *conduit* dan kabel NYM 2 x 1.5 mm<sup>2</sup>, konduktor listrik terlindung sempurna dari gangguan mekanis maupun kelembaban dinding (Setiawan & Utami, 2021). Hal ini memberikan rasa aman psikologis bagi DKM dan warga saat beraktivitas di mushola.

Seluruh jalur kabel listrik lama yang terpasang serampangan, berantakan, dan terkelupas berhasil dibongkar total. Tim menggantinya dengan saluran kabel NYM 2 x 1.5 mm<sup>2</sup> berstandar SNI yang dimasukkan ke dalam pipa pelindung (*conduit*). Sistem penataan tertutup ini membuat instalasi kelistrikan di Mushola Al-Barkah memenuhi standar keselamatan dasar, menghilangkan potensi sengatan listrik bagi jamaah (khususnya anak-anak), serta meminimalisir risiko korsleting yang dapat memicu kebakaran.

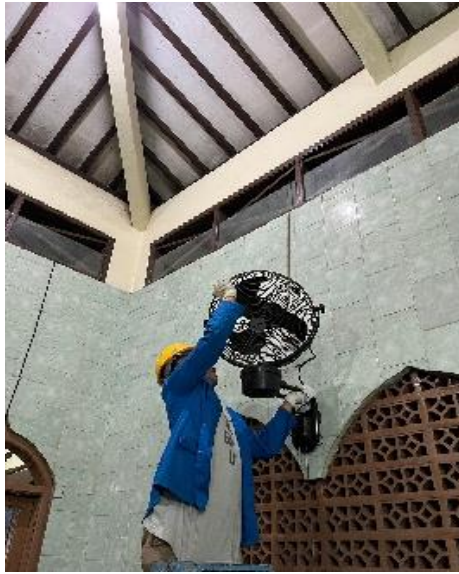
Pemasangan lampu LED Philips 19 Watt ditempatkan pada 10 titik strategis, mencakup 6 titik di ruang utama shalat, 2 titik di area wudhu/toilet, dan 2 titik di teras luar. Setiap piting terpasang kokoh dan terhubung dengan saklar tunggal yang aman. Tahap berikutnya adalah perakitan serta pemasangan 2 unit Kipas Angin Turbo tipe wall-fan pada dinding ruang shalat utama.

Dua unit Kipas Angin Turbo tipe *wall-fan* berkapasitas besar berhasil terpasang di dinding ruang utama shalat. Pemasangan kipas ini menggantikan kipas lama yang sudah mati dan rusak. Hembusan angin dari kipas baru mampu menjangkau seluruh shaf jamaah, sehingga udara ruangan yang semula panas dan pengap berubah menjadi jauh lebih sejuk dan segar.

**Gambar 2.** Proses Pemasangan Kipas Angin Turbo dan Perapihan Kabel oleh Tim
