## Pembuatan Peta Spasial Tipologi Genangan Rawa Lebak (Zonasi Watun) Sebagai Upaya Mendukung Pengelolaan Tata Air Di Desa Hambuku Lima

<sup>1</sup>Program Studi Ilmu Tanah, Fakultas Pertanian, Universitas Lambung Mangkurat, Kota Banjarmasin, Indonesia

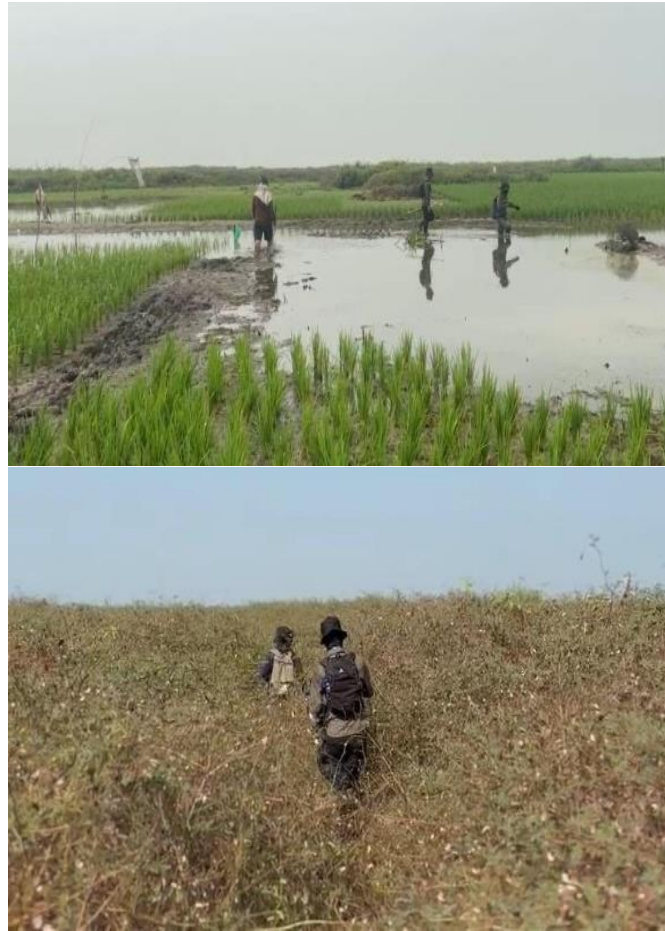
**Gambar 1.** Kegiatan *Ground Checking* Oleh Tim Pengabdian

- (a) penggambaran karakteristik topografi dan kemiringan lahan menggunakan data DEMNAS.
- (b) penggambaran karakteristik tipologi genangan (zonasi *watun*) melalui survei distribusi *watun*, pengecekan langsung di area rawa lebak milik masyarakat desa, serta wawancara untuk mengetahui tinggi dan lama genangan pada periode musim kemarau dan musim hujan sehingga batas tinggi dan lama genangan dapat diperkirakan secara pasti. Pengolahan data *watun* ini mengacu pada standar klasifikasi tinggi rendah dan durasi genangan di lahan rawa (Subagyo, 2006) untuk mengelompokkan lahan ke dalam tiga zona *watun*, yaitu Watun 1, Watun 2, dan Watun 3.
- (c) verifikasi dan validasi zonasi sawah pada area *watun* melalui pengecekan di area persawahan yang masih tergenang air maupun area yang sudah berubah fungsi menjadi semak belukar untuk mengambil titik koordinat sebagai batas zonasi sawah.

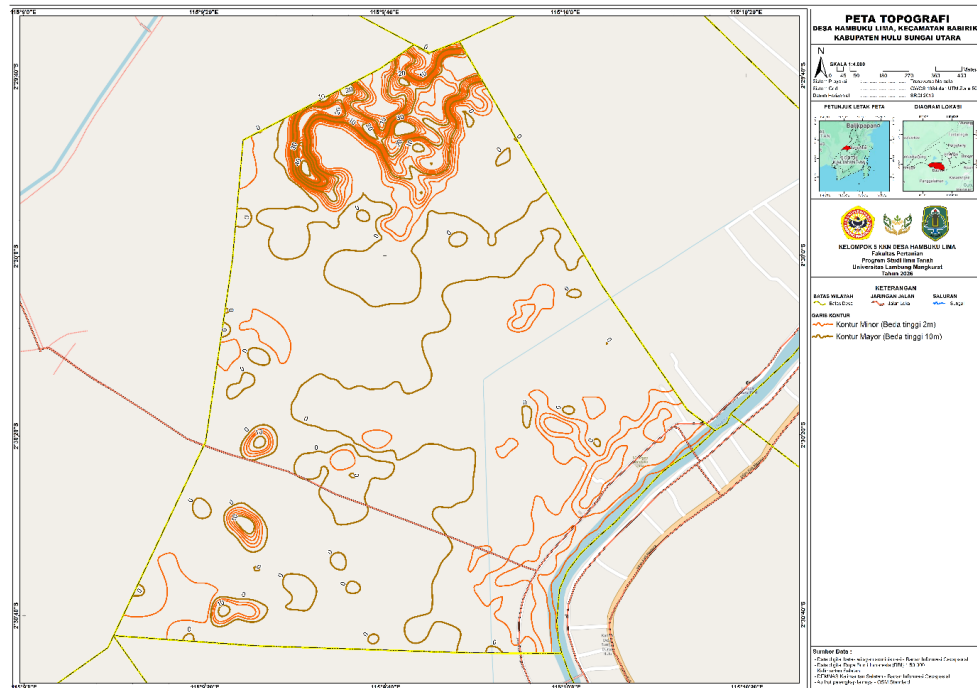
Gambar 2. Peta Topografi Desa Hambuku Lima

Kondisi fisik alamiah dasar sangat menentukan apakah lahan rawa lebak bisa dikelola dan dalam arah apa pengelolaannya. Berdasarkan hasil pemetaan topografi, Desa Hambuku Lima secara utama berada di dataran rendah dengan bentuk permukaan yang melengkung ke dalam. Peta kemiringan lahan menunjukkan bahwa 86,97% dari luas area penelitian, yaitu sebesar 2.180.629,50 meter persegi, berada dalam kelas lereng 0-8% yang termasuk sangat datar. Karakteristik dataran ini membuat aliran air di permukaan sangat perlahan, sehingga daerah ini menjadi tempat penampungan air secara alami saat musim hujan.
