Optimalisasi Perawatan Injector Guna Menunjang Performa Mesin Induk Di Kapal TB. MDM Banjar

Muh. Fahridhal Khaeril¹, I Made Alet^{2*}, Abu Bakar³, Sukur⁴, Syamsu⁵

^{1,2,3,4,5} Politeknik Pelayaran Barombong, Kota Makassar, Indonesia

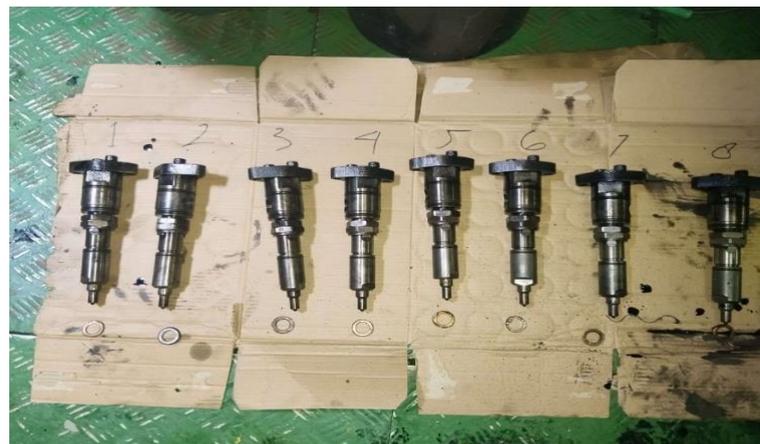
Gambar 1. Injector Main Engine

Injector yang dapat mengatomisasi bahan bakar menjadi bentuk partikel terkecil, menyempatkan bahan bakar dengan tekanan dan jumlah yang tepat, serta beroperasi dalam jangka waktu yang ditentukan sesuai dengan pedoman dalam buku petunjuk pabrikan atau pembuatnya, memiliki kinerja terbaik. Oleh karena itu, untuk mencegah timbulnya masalah pada mesin utama kapal, diperlukan perawatan dan perbaikan yang baik dan efisien. Main engine di kapal TB. MDM Banjar berjumlah dua buah dengan jenis dan tipe yang sama yaitu YANMAR 8 N 21 A-SN 8 CHYLINDER.
