## **Analisis Kegagalan Produk Baut Pengikat Pada *Unit Fuel Pump* Kendaraan Roda Dua**

**Sutiana<sup>1</sup>, Edward Simanjuntak<sup>1\*</sup>**

<sup>1</sup>Jurusan Teknik Mesin, Politeknik Negeri Bandung, Kabupaten Bandung Barat, Indonesia

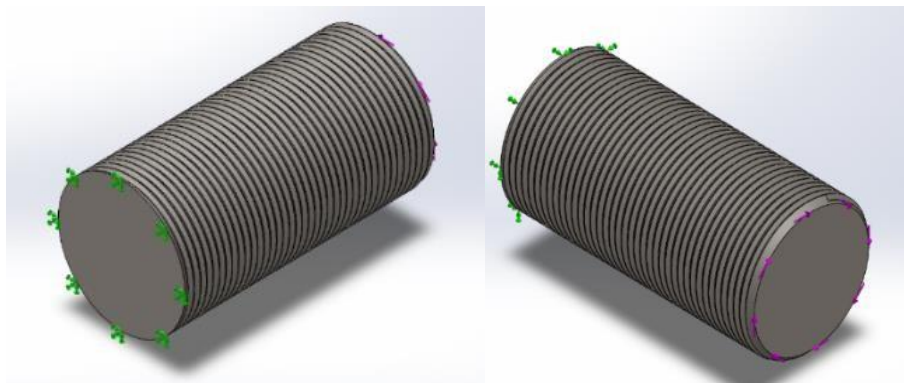
**Gambar 7.** *Fixture* Geometri Pada Komponen dan Pembebanan Pada Komponen

*Variable* pembebanan yang diberikan untuk komponen torsi dengan variasi nilai torsi diambil 10 kgf, 15 kgf, dan 20 kgf. Selain pembebanan berupa torsi diberikan juga *fixture* geometri pada permodelan komponen seperti yang terlihat pada gambar.
