Analisis Tingkat Kerusakan Jalan Dengan Metode PCI (*Pavement Condition Index*) Pada Jalan Provinsi Sp. Korpri - Purwotani

Yulfriwini¹, M Akbar Ferdana¹

¹ Fakultas Teknik, Program Studi Teknik Sipil, Universitas Bandar Lampung, Bandar Lampung, Indonesia

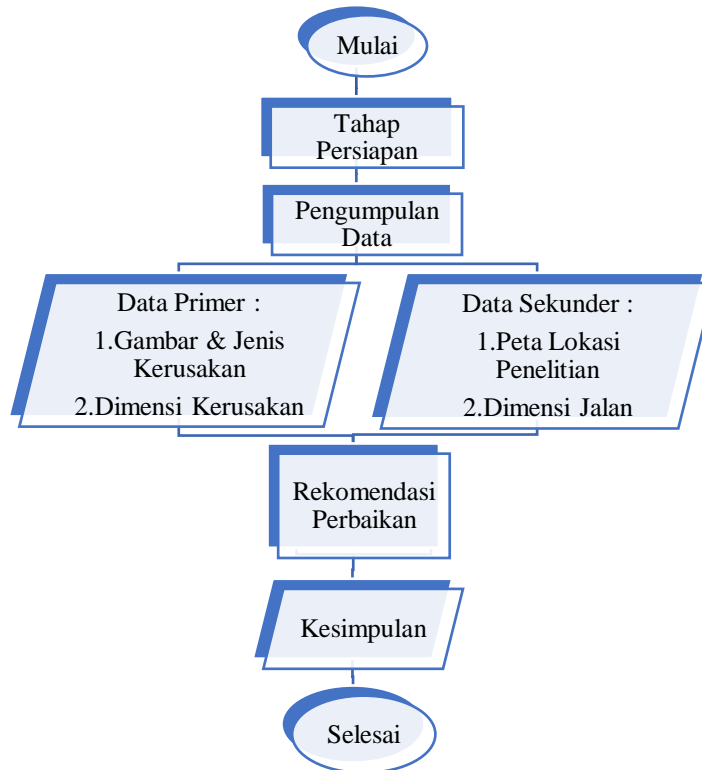
Gambar 1. Diagram Alir Penelitian

Dalam pengerjaan tugas akhir ini hal-hal yang perlu dilakukan terlebih dahulu adalah merencanakan tahap-tahap pengerjaan seperti diagram alir prosedur penelitian dibawah ini.

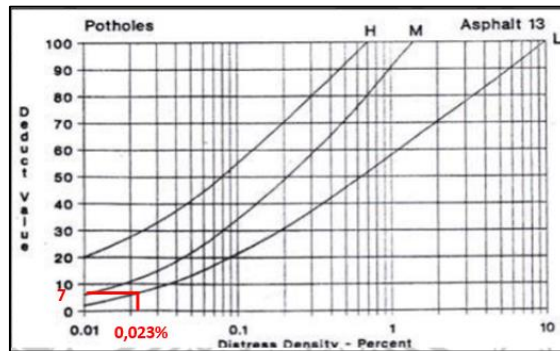
Gambar 2. Nilai Deduct Value untuk (*Potholes*)

Nilai pengurang (*deduct value*) adalah suatu nilai pengurang untuk setiap jenis kerusakan yang diperoleh dari kurva hubungan antara kerapatan (*density*) dan nilai tingkat keparahan (*several level*). Nilai pengurang juga dibedakan atas tingkat kerusakan untuk tiap-tiap kerusakan.

Hasil perhitungan *deduct value* pada STA 1+000 – 1+100 dapat dilihat pada **Gambar 2**, **Gambar 3**, dan **Gambar 4**.

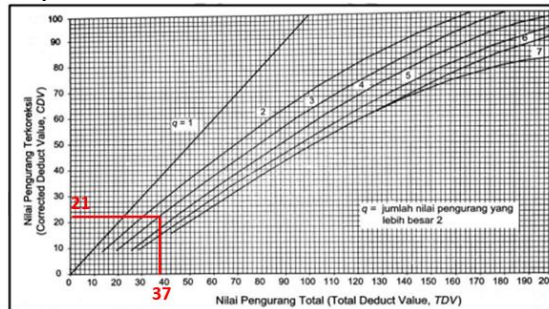
Gambar 5. Kurva Hubungan *Corrected Deduct Value* dan TDV

Corrected Deduct Value diperoleh dari kurva hubungan antara nilai TDV dengan CDV, untuk lebih jelasnya dapat dilihat pada **Gambar 5** dibawah ini.
